A.- ARQUITECTURA RELIXIOSA

A01

NOME	CONXUNTO PARROQUIAL DE STA MARIA DE DEXO
LOCALIZACIÓN	DEXO
TIPOLOXÍA	IGREXAS, ERMIDAS E CONXUNTOS PARROQUIAIS
TITULARIDADE	INSTITUCIONAL
ESTADO DE CONSERVACIÓN	BO
GRAO DE PROTECCION	INTEGRAL
CUALIFICACIÓN URBANÍSTICA	SOLO URBANO. SISTEMA DE EQUIPAMENTOS

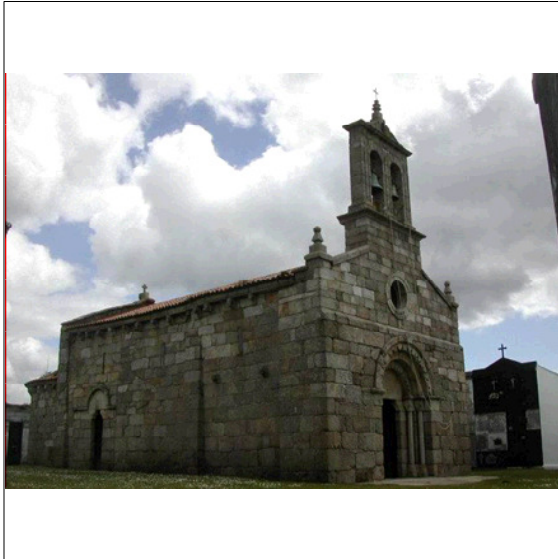
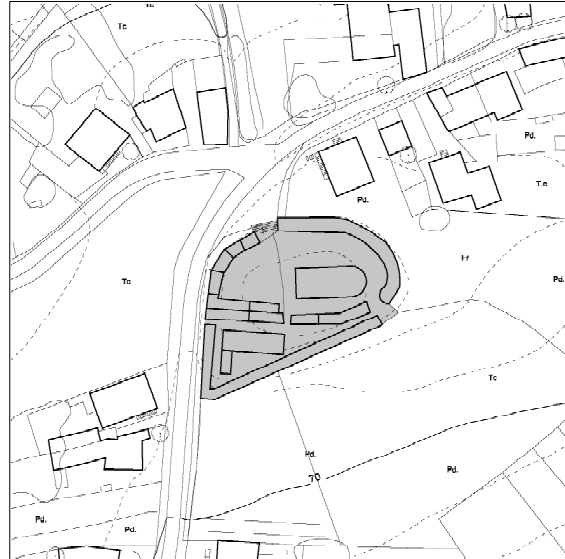
PLANTA RECTANGULAR CON ÁBSIDA SEMICIRCULAR.  
 BAIXO O BEIRIL, CONXUNTO ESCULTÓRICO MOI DETERIORADO.  
 FACHADA PRINCIPAL CRUZADA POR UNHA IMPOSTA SOBRE O ARCO DE ENTRADA. DELIMITADA POR DÚAS SEMICOLUMNAS REMATADAS EN PINÁCULOS.  
 O CAMPANARIO ROMPE A COMPOSICIÓN CUN TIPO DIFERENTE DE FÁBRICA.  
 CUBERTA A DÚAS AUGAS SOBRE CERCHA DE MADEIRA.

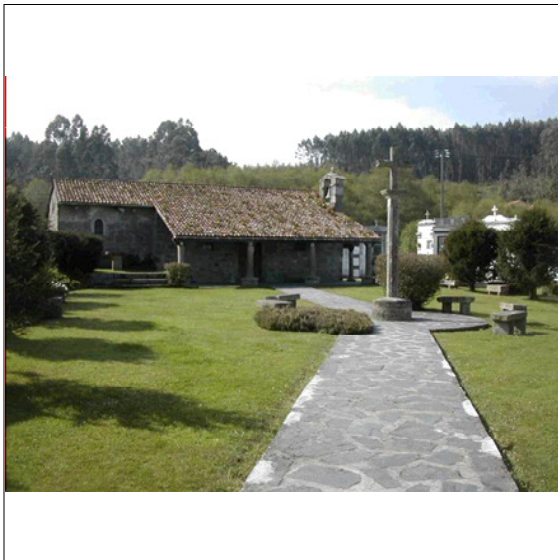
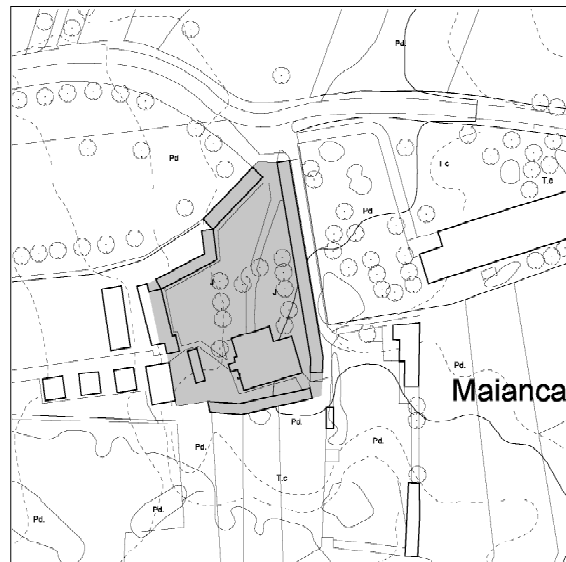
A02

NOME	CONXUNTO PARROQUIAL DE SAN COSME DE MAIANCA
LOCALIZACIÓN	MAIANCA
TIPOLOXÍA	IGREXAS, ERMIDAS E CONXUNTOS PARROQUIAIS
TITULARIDADE	INSTITUCIONAL
ESTADO DE CONSERVACIÓN	BO
GRAO DE PROTECCION	INTEGRAL
CUALIFICACIÓN URBANÍSTICA	SOLO URBANO. SISTEMA DE EQUIPAMENTOS

FUNDADA ANTES DO SÉCULO XX, RECONSTRUÍDA POSTERIORMENTE. TRANSFORMACIÓN NOS ANOS 70.

CONSERVA O CAMPANIL ROMÁNICO.

PÓRTICO CON CATRO COLUMNAS DE SECCIÓN CADRADA.

O RECINTO DO CEMITERIO PÉCHASE POLAS PAREDES DOS PANTEÓNS.

ANTEADRO CON CRUCEIRO DE INTERESE.

DESTACAN CATRO PANTEÓNS MODERNISTAS NO CEMITERIO.

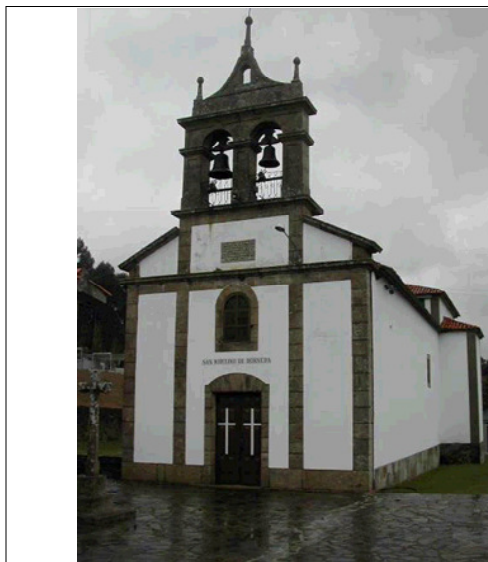
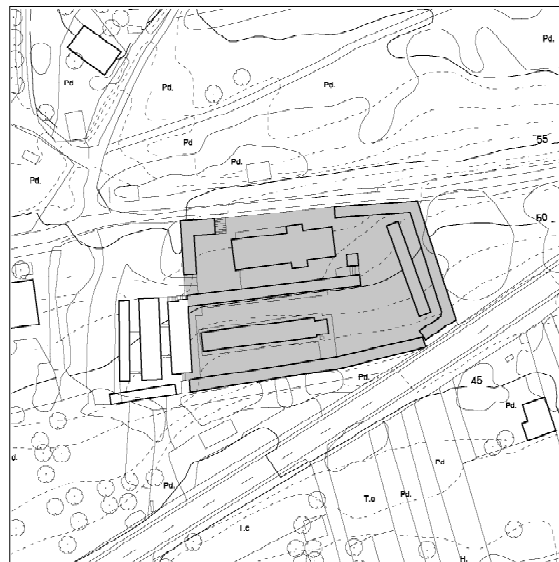
A03

NOME	IGREXA DE SAN MARTIÑO DE DORNEDA
LOCALIZACIÓN	DORNEDA
TIPOLOXÍA	IGREXAS, ERMIDAS E CONXUNTOS PARROQUIAIS
TITULARIDADE	INSTITUCIONAL
ESTADO DE CONSERVACIÓN	BO
GRAO DE PROTECCION	INTEGRAL
CUALIFICACIÓN URBANÍSTICA	SOLO RÚSTICO. SISTEMA DE EQUIPAMENTOS

PLANTA DE CRUZ LATINA CON CRUCEIRO DENOSTADO Ó EXTERIOR. FACHADA PRINCIPAL CON TRES EIXES. O ÚLTIMO TERCIO CON IMPOSTA. NA RÚA CENTRAL, PORTA CON ARCO ALINTELADO. NO TERCIO SUPERIOR UNHA CARTELA CON INSCRICIÓN DE 1869. REMATA EN FRONTÓN PARTIDO POLO CAMPANARIO DUN CORPO CON DOUS VANS E FRONTONCIÑO CURVO CON PINÁCULOS REMATADOS EN BOLA. NO TESTEIRO DA ÁBSIDA, UNHA CRUZ. O CONXUNTO INCLÚE O RECINTO DO CEMITERIO. UN CRUCEIRO DIANTE DA FACHADA E OUTRO NO CRUCE DE CAMIÑOS.

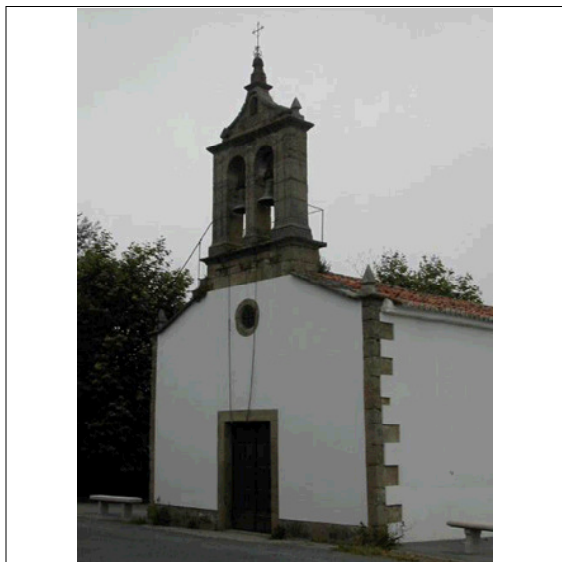
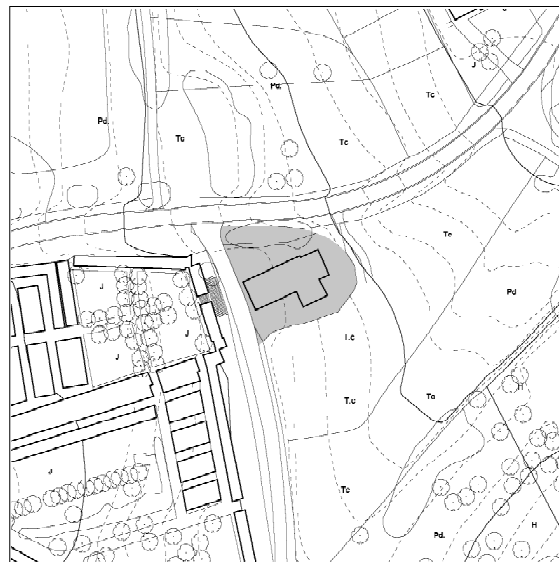
A|04

NOME	IGREXA DE SANTA MARIA DE OLEIROS
LOCALIZACIÓN	OLEIROS
TIPOLOXÍA	IGREXAS, ERMIDAS E CONXUNTOS PARROQUIAIS
TITULARIDADE	INSTITUCIONAL
ESTADO DE CONSERVACIÓN	BO
GRAO DE PROTECCION	INTEGRAL
CUALIFICACIÓN URBANÍSTICA	SOLO RÚSTICO. SISTEMA DE EQUIPAMENTOS

IGREXA DE PLANTA RECTANGULAR E PEQUENA SACRISTÍA.  
 FÁBRICA DE CACHOTE DE PEDRA ENCALADA E CON REMATES DE CANTERÍA EN ESQUINAIS,  
 FORMACIÓN DE VANS E CAMPANARIO.  
 PORTA ALINTELADA, ÓCULO E FRONTÓN PARTIDO POLO CAMPANARIO DUN CORPO E DOUS VANS EN  
 ARCO, CORNIXA E FRONTOCIÑO CON PINÁCULOS.  
 PORTA LATERAL CEGADA E TRONEIRA ABUCINADA DE FEITURA MEDIEVAL.  
 INTERIOR DUNHA NAVE CON ARCO DE ACCESO Ó PRESBITERIO.  
 EMPRAZADA NUN CAMPIÑO FRONTE Ó RECINTO DO CEMITERIO.

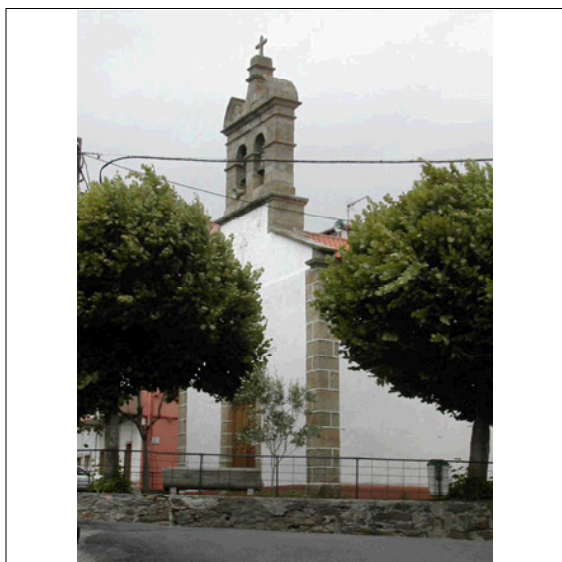
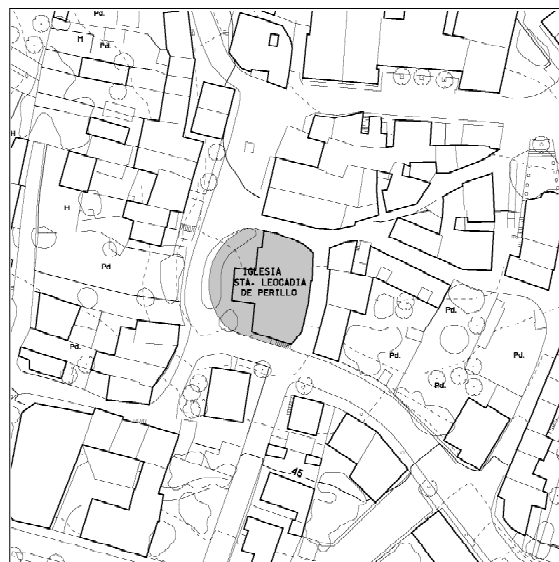
A05

NOME	IGREXA DE SANTA LEOCADIA DE PERILLO
LOCALIZACIÓN	PERILLO
TIPOLOXÍA	IGREXAS, ERMIDAS E CONXUNTOS PARROQUIAIS
TITULARIDADE	INSTITUCIONAL
ESTADO DE CONSERVACIÓN	BO
GRAO DE PROTECCION	NON INTEGRAL
CUALIFICACIÓN URBANÍSTICA	SOLO URBANO. SISTEMA DE EQUIPAMENTOS

A IGREXA ACTUAL É DE CRUZ LATINA, CUNHA CAPELA ENGADIDA POSTERIOR, QUE PECHA A CRUZ DO LADO DO EVANXELIO. NO MESMO BRAZO DO CRUCEIRO ENGADIUSE TAMÉN UNHA TORRE.

MAMPOSTERÍA ENCALADA, CON CANTERÍA EN MOLDURAS DA PORTA E VANS.

CAMPANARIO DE CANTERÍA.

PORTA PRINCIPAL ALINTELADA CON MOLDURA DE ORELLA E ENCINTADO DAS DOELAS.

FRONTÓN PARTIDO POLO CAMPANARIO DUN CORPO E DOUS VANS, CORNIXA E FRONTÓN CURVO.

A FACHADA DO CRUCEIRO ESQUERDO É DE CANTERÍA, PORTA ALINTELADA CON MOLDURAS, SOBRE ELA UN ESCUDO, UNHA VENTÁ ABUCINADA.

NO INTERIOR, BÓVEDA DE ARESTAS NA NAVE PRINCIPAL CON ARCOS FAIXÓNS APOIADOS EN SEMICOLUMNAS.

ARCO DE ACCESO Ó PREBITERIO.

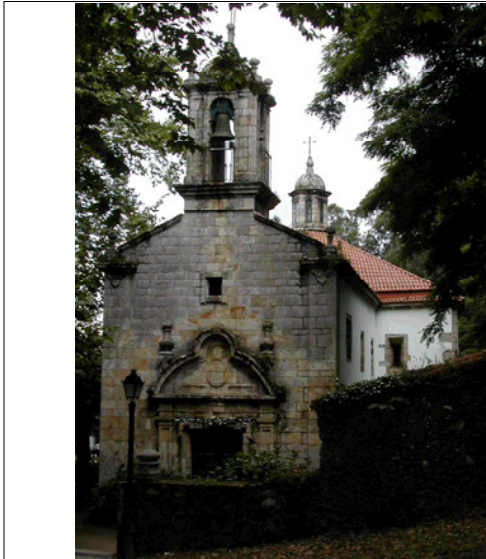
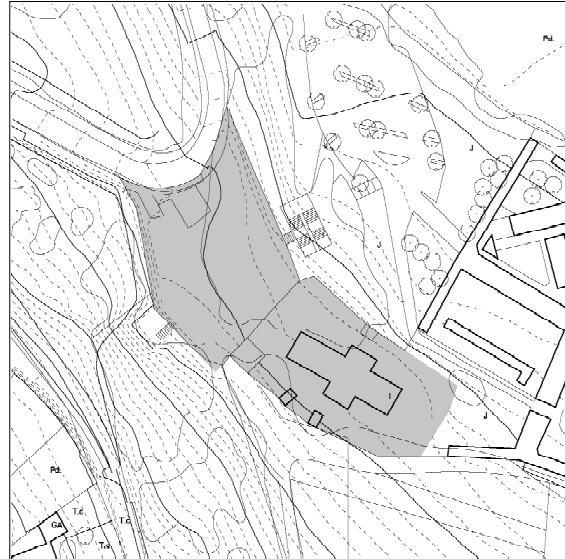
A06

NOME	CONXUNTO PARROQUIAL DE SANTALLA DE LIANS
LOCALIZACIÓN	LIANS
TIPOLOXÍA	IGREXAS, ERMIDAS E CONXUNTOS PARROQUIAIS
TITULARIDADE	INSTITUCIONAL
ESTADO DE CONSERVACIÓN	BO
GRAO DE PROTECCION	INTEGRAL
CUALIFICACIÓN URBANÍSTICA	SOLO URBANIZABLE. SISTEMA DE EQUIPAMENTOS

PLANTA BARROCA DE CRUZ LATINA E SACRISTÍA NA CABECEIRA.  
 FACHADA DE CANTERÍA ENMARCADA POR DÚAS SEMICOLUMNAS.  
 PORTA ALINTELADA CO LABRA NAS MOLDURAS.  
 ESTÁ ENMARCADA POR DÚAS PILASTRAS DE CAIXÓN QUE SUSTENTAN UN ENTABLAMENTO CON  
 FRONTÓN SEMICIRCULAR. NOS EXTREMOS DOS PINÁCULOS.  
 SOBRE A PORTA UNHA PEQUENA VENTÁ CADRADA E MOLDURADA.  
 FRONTÓN PARTIDO POR PEQUENA TORRE CAMPANARIO DUN SÓ CORPO CON VANS NAS CATRO  
 CARAS.  
 NO INTERIOR, BÓVEDA DE ARESTAS NA NAVE DIVIDIDA POR ARCOS FAIXÓNS.  
 NO CRUCEIRO, CÚPULA SOBRE PENDENTES CON LANTERNA EXAGONAL.

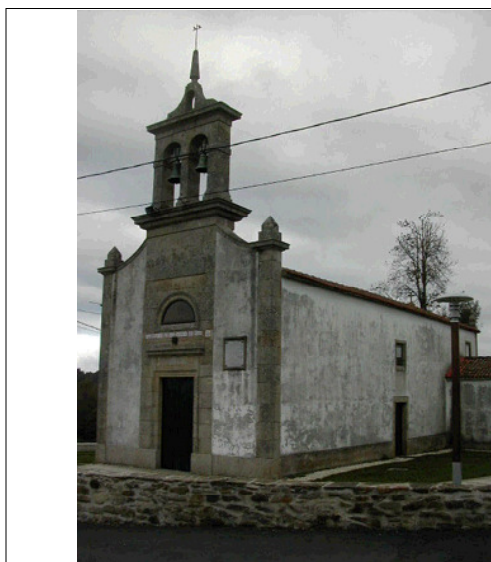
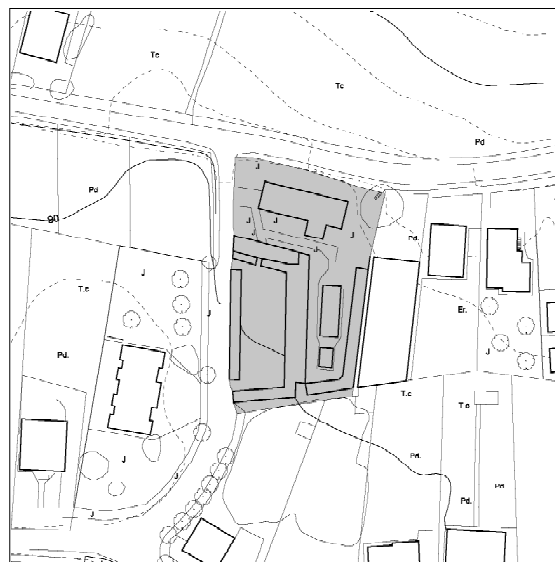
A07

NOME	IGREXA DE SAN XURXO DE IÑAS
LOCALIZACIÓN	IÑAS
TIPOLOXÍA	IGREXAS, ERMIDAS E CONXUNTOS PARROQUIAIS
TITULARIDADE	INSTITUCIONAL
ESTADO DE CONSERVACIÓN	BO
GRAO DE PROTECCION	INTEGRAL
CUALIFICACIÓN URBANÍSTICA	SOLO URBANO. SISTEMA DE EQUIPAMENTOS

PLANTA RECTANGULAR DUNHA NAVE CON ÁBSIDA.  
 ESQUINAIS, VANS E CORNIXA DE PEDRA, O RESTO ENCALADO.  
 MARCA O EIXE DA FACHADA UNHA FRANXA VERTICAL DE CANTERÍA, REMATADA POR UNHA CORNIXA  
 MOI VOADA COMO BASE DUN CAMPANARIO DE DOBRE VAN.  
 UNHA VENTÁ SEMICIRCULAR FAI DE REMATE DA PORTA PRINCIPAL ALINTELADA.

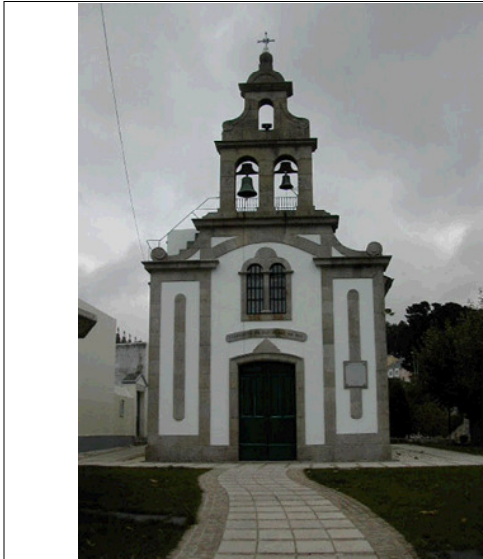
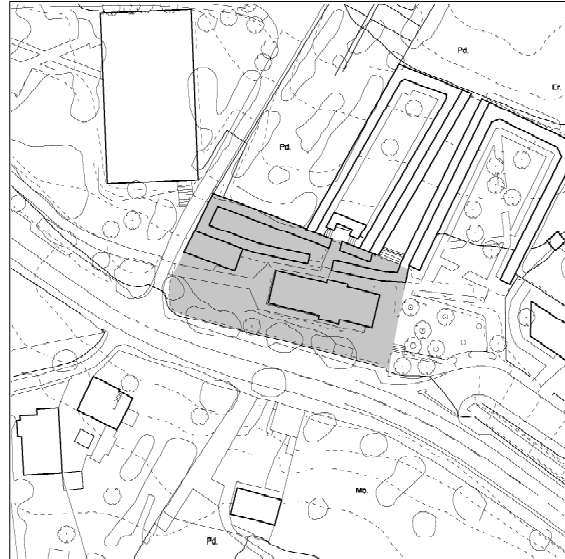
A08

NOME	IGREXA DE SAN PEDRO DE NOS
LOCALIZACIÓN	NOS
TIPOLOXÍA	IGREXAS, ERMIDAS E CONXUNTOS PARROQUIAIS
TITULARIDADE	INSTITUCIONAL
ESTADO DE CONSERVACIÓN	BO
GRAO DE PROTECCION	INTEGRAL
CUALIFICACIÓN URBANÍSTICA	SOLO URBANO. SISTEMA DE EQUIPAMENTOS

CONSTRUÍDA SOBRE A LOCALIZACIÓN DA ANTIGA IGREXA.  
 EDIFICIO HISTORICISTA CON FACHADA ENCALADA CON RECERCADOS E PILASTRAS DE CANTERÍA.  
 A CANTERÍA DEBUXA TRAZADOS CURVILÍNEOS DE ARCOS, CARTELA E MOLDURAS.  
 CAMPANARIO DE LIÑAS CURVAS CON FRONTÓN SEMICIRCULAR REMATADO NUNHA BOLA.  
 RETABLO NEOCLÁSICO PROCEDENTE DO CONVENTO DE SANTO DOMINGO DE SANTIAGO DE  
 COMPOSTELA.

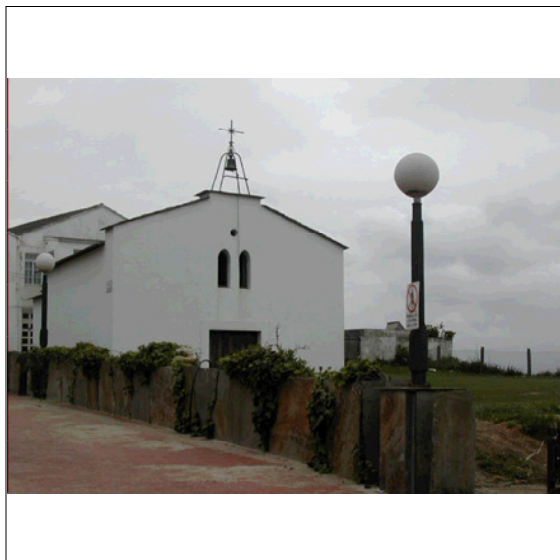
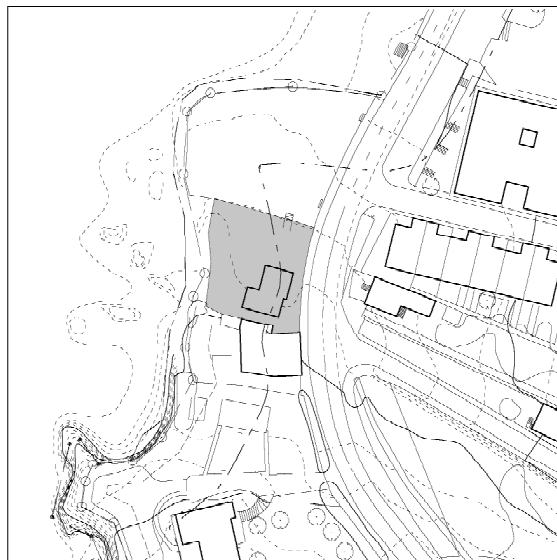
A09

NOME	CAPELA DE SANTA ANA
LOCALIZACIÓN	MAIANCA
TIPOLOXÍA	IGREXAS, ERMIDAS E CONXUNTOS PARROQUIAIS
TITULARIDADE	INSTITUCIONAL
ESTADO DE CONSERVACIÓN	BO
GRAO DE PROTECCION	NON INTEGRAL
CUALIFICACIÓN URBANÍSTICA	SOLO URBANO. SISTEMA DE EQUIPAMENTOS

IGREXA DE FINAIS DO SÉCULO XIX E PRIMEIROS DO XX.  
 PORTA ALINTELADA SOBRE A CAL SE ABREN DÚAS VENTÁS XEMELGAS DE ARCO APUNTALADO,  
 SOBRE ELAS UN PEQUENO ÓCULO, E REMATANDO A FACHADA UN CAMPANIL DE VAN SINXELO QUE  
 APUNTA A PROPORCIÓN CASE CADRADA DA FACHADA PRINCIPAL.

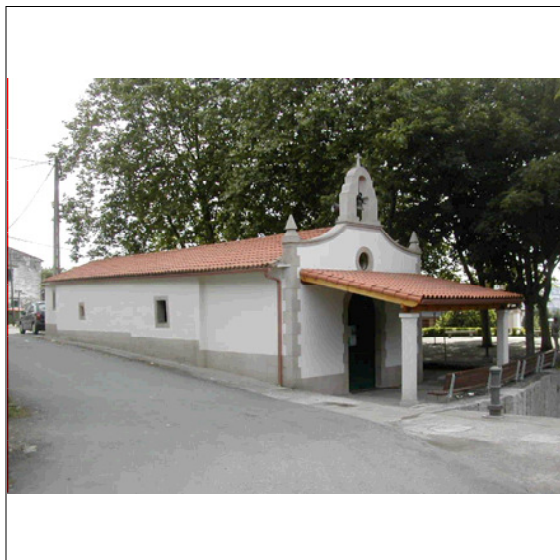
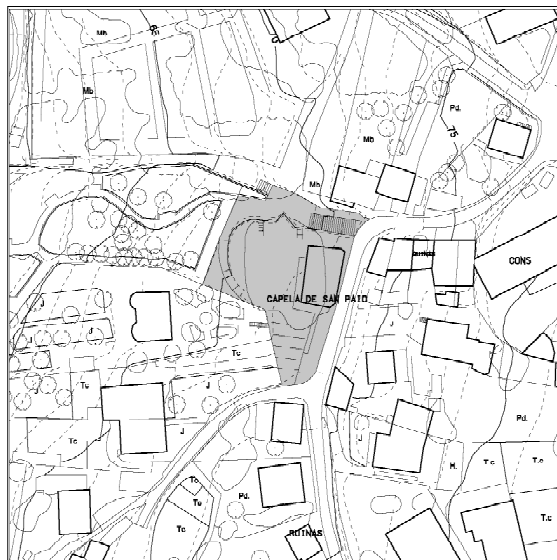
A10

NOME	CAPELA DE SAN PAIO. LIANS-MONTROVE
LOCALIZACIÓN	LIANS
TIPOLOXÍA	IGREXAS, ERMIDAS E CONXUNTOS PARROQUIAIS
TITULARIDADE	INSTITUCIONAL
ESTADO DE CONSERVACIÓN	BO
GRAO DE PROTECCION	NON INTEGRAL
CUALIFICACIÓN URBANÍSTICA	SOLO URBANO. SISTEMA DE EQUIPAMENTOS

PLANTA RECTANGULAR ALONGADA CON SACRISTÍA LATERAL.  
 FRONTÓN CURVO CON IMPOSTA, REMATADO POR UN PEQUENO CAMPANIL DUN SÓ VAN.  
 PORTA EN ARCO SOBRE A CAL SE ABRE UN PEQUENO ÓCULO.  
 REMATAN A FACHADA ENCALADA E PINTADA, AS MOLDURAS E PINÁCULOS NAS ESQUINAS.

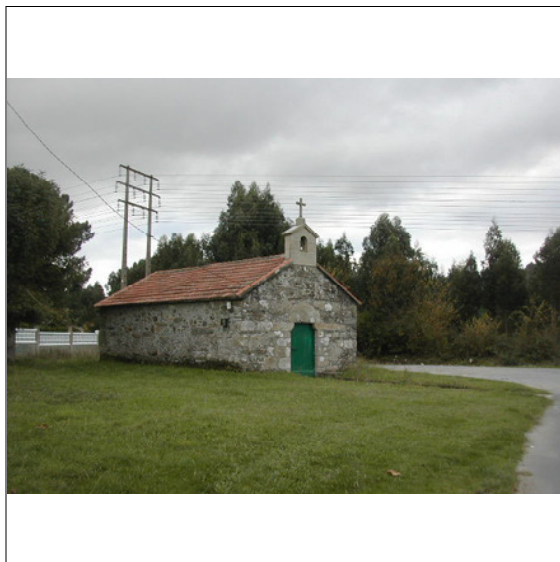
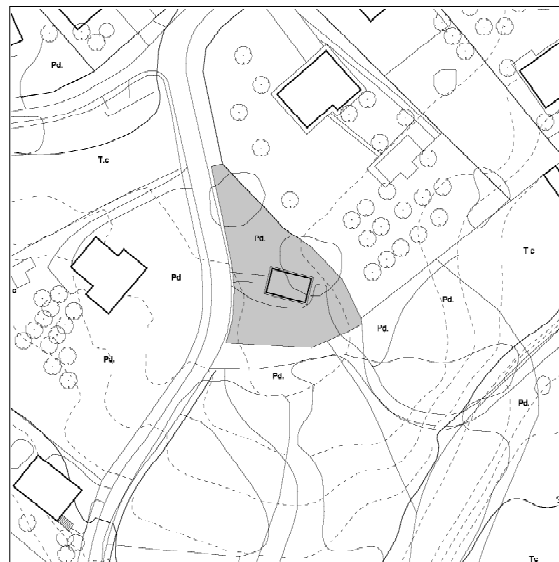
A11

NOME	CAPELA DE SAN MARCOS.
LOCALIZACIÓN	NOS
TIPOLOXÍA	IGREXAS, ERMIDAS E CONXUNTOS PARROQUIAIS
TITULARIDADE	INSTITUCIONAL
ESTADO DE CONSERVACIÓN	BO
GRAO DE PROTECCION	NON INTEGRAL
CUALIFICACIÓN URBANÍSTICA	SOLO URBANO. SISTEMA DE EQUIPAMENTOS

PLANTA RECTANGULAR CONSTRUÍDA EN FÁBRICA DE MAMPOSTERÍA E CUBERTA A DÚAS AUGAS. A ÚNICA FONTE DE LUZ É UN VENTANUCO QUE SE ABRE NUN MURO LATERAL. DE INTERESE SON AS XAMBAS E LINTEL-TÍMPANO (CUNHA CRUZ ESCULPIDA) DA PORTA PRINCIPAL. O CAMPANÍL FOI REPOSTO E NÓTASE MOITO A DIFERENCIA.

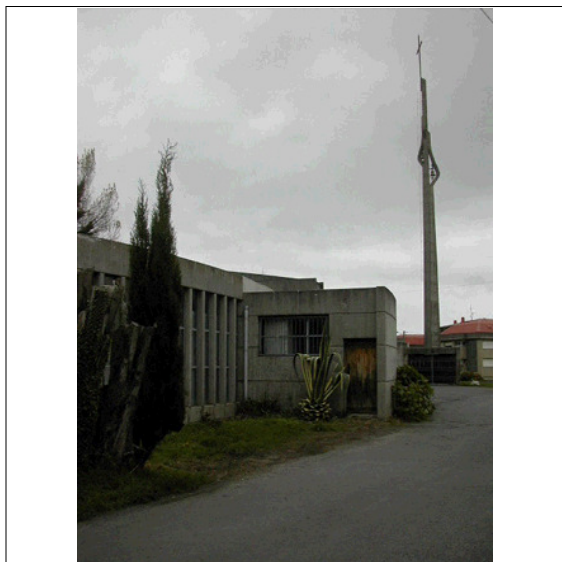
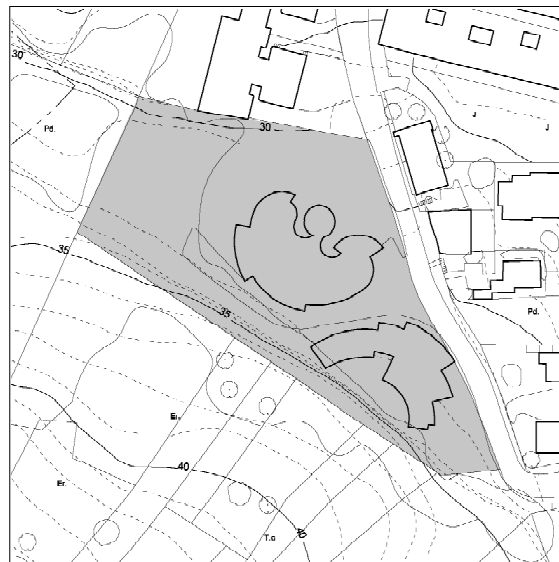
A12

NOME	IGREXA DE SANTA CRUZ
LOCALIZACIÓN	SANTA CRUZ
TIPOLOXÍA	IGREXAS, ERMIDAS E CONXUNTOS PARROQUIAIS
TITULARIDADE	INSTITUCIONAL
ESTADO DE CONSERVACIÓN	BO
GRAO DE PROTECCION	NON INTEGRAL
CUALIFICACIÓN URBANÍSTICA	SOLO URBANO. SISTEMA DE EQUIPAMENTOS

ESTA IGREXA DE M. FISAC E O EDIFICIO DE EXERCICIOS ESPIRITUAIS ADXACENTE UTILIZAN SABIAMENTE O FORMIGÓN ARMADO COMO MATERIAL, BAIXO CRITERIOS QUE LEVAN AS SÚAS CUALIDADES PLÁSTICAS E RESISTENTES AO LÍMITE DA ARQUITECTURA. CHAMA A ATENCIÓN O EMPREGO DAS SUPERFICIES CILÍNDRICAS PARA ESTABLECE-LO DIÁLOGO ENTRE AS DÚAS PEZAS, E TAMÉN A AGULLA-CAMPANARIO EXENTO.

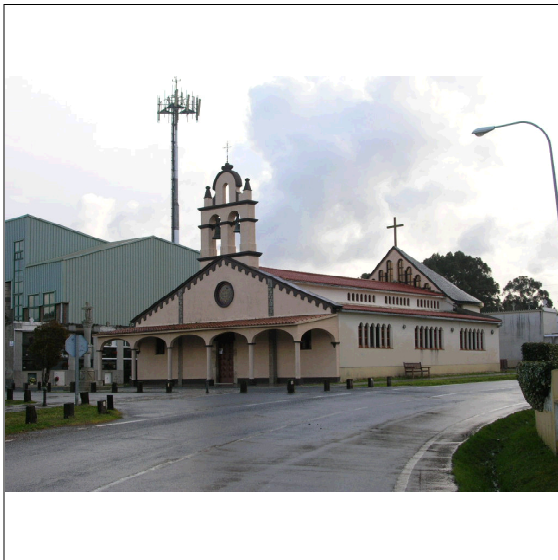
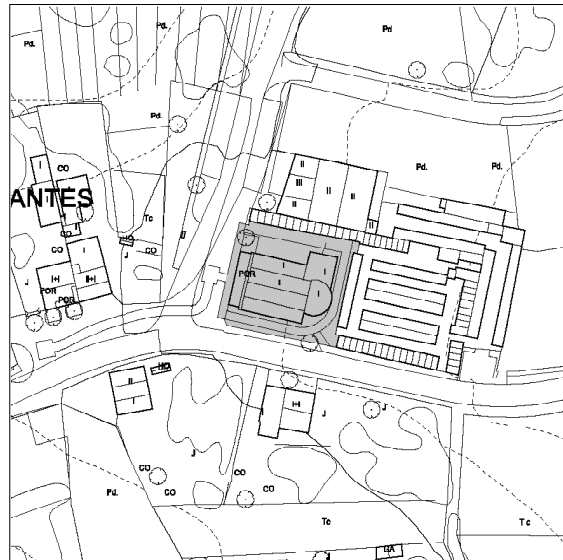
A13

NOME	IGREXA DE SAN XOÁN DE SERANTES
LOCALIZACIÓN	SERANTES
TIPOLOXÍA	IGREXAS, ERMIDAS E CONXUNTOS PARROQUIAIS
TITULARIDADE	INSTITUCIONAL
ESTADO DE CONSERVACIÓN	BO
GRAO DE PROTECCION	NON INTEGRAL
CUALIFICACIÓN URBANÍSTICA	SOLO URBANO. SISTEMA DE EQUIPAMENTOS
